Besiktningsprotokoll

Anticimex Överlåtelsebesiktning av småhus - nivå 2

Fastighetsbeteckning: Vemdalenskyrkby 33:30	
Fastighetsägare:	
Fastighetsadress: Vemdalsskalet Vargstigen 4	
Postnummer: 846 94	Ort: Vemdalen

Besiktningsdatum: 2024-09-11	Protokollnummer: 68485128
Temperatur: 10 °C	Väderlek: Molnigt
Tekniker: Mikael Persson	
E-post: mikael.persson@anticimex.se	
Kontor: Sundsvall	
Närvarande: Ingen närvarande

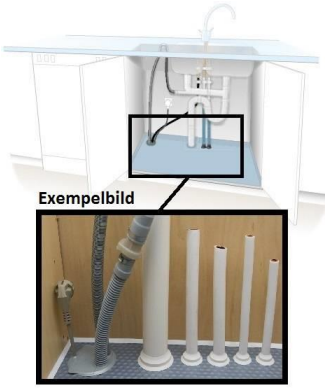
Fuktskydd saknas i diskbänksskåp samt under diskmaskin och kylskåp.

Utan fuktskydd är det svårt att upptäcka läckage från rörledningar. Vatten kan då tränga in i omkringliggande konstruktioner och orsaka fuktskador.

För att upptäcka eventuella läckage, installera ett fuktskydd.
Detta gäller även kylskåp som står i sovrum 2.
